令和元年台風第19号における河川関係の浸水に関する検証  
(中間とりまとめ)

## ■中間とりまとめの概要

河川関係の浸水原因（浸水状況、災害時の体制、水門等操作）と浸水被害を最小化する方策（短期対策）等について、各種調査や検証委員会における検証を踏まえ中間とりまとめを行った。

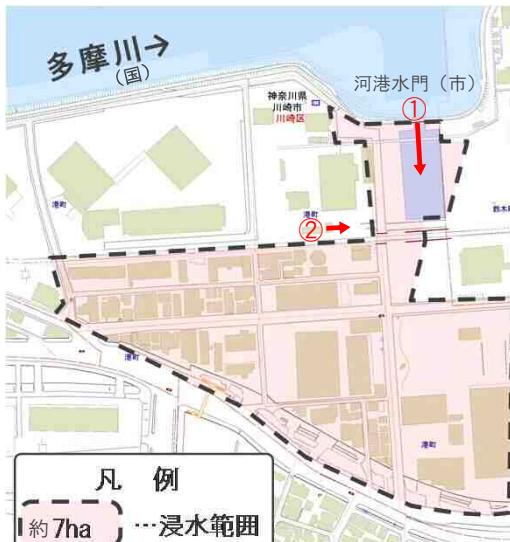
多摩川上流域で観測した既往最高の雨量は、計画高水位を超過したまま多摩川下流域を流下し、河港水門付近においても計画高水位を越える状況の中、浸水が発生した。当該地の浸水の経路については、台風後から実施している現地調査やヒヤリング調査等によって、河港水門扉体上部からの越水等、現在のところ以下に示す経路からの出水を確認した。

##### ①河港水門扉体上部からの越水

##### ②周辺工場の多摩川取水口からの出水

##### ①扉体（ゲート）の高さ確保 課題ア

- 扉体下部の河床底上げを土のう等により実施し、扉体高さを確保する。
- 扉体の嵩上げを検討する。

##### ⑥周辺工場の多摩川取水口からの出水対策 課題イ

- 工場側で対策を検討中

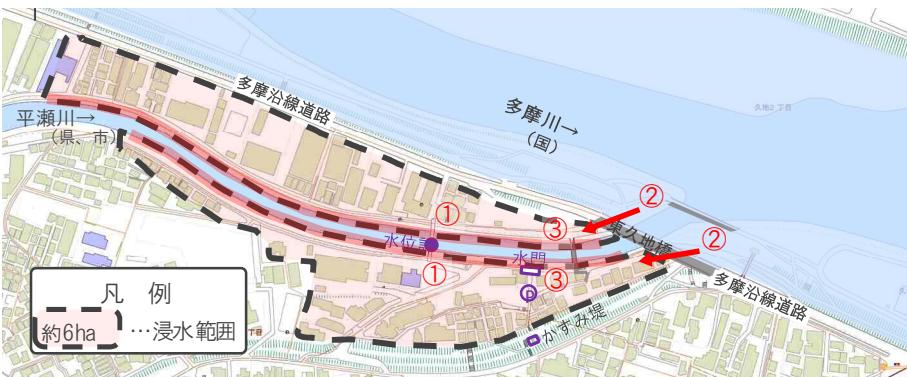
多摩川上流域で観測した既往最高の雨量は、計画高水位を超過したまま多摩川下流域を流下した。一方、平瀬川流域の雨量は流下能力を下回る降雨強度であったが、多摩川において計画高水位を越える状況の中、平瀬川においても水位が上昇し、平瀬川堤防からの越水や東久地橋桁下からの浸水が発生した。浸水の経路については、台風後から実施している現地調査やヒヤリング調査等により、現在のところ以下に示す3経路からの出水を確認した。

- ①管理用通路水抜き穴からの浸水
- ②東久地橋桁下からの浸水
- ③平瀬川の堤防からの越水

課題ア  
課題イ  
課題ウ

管理用通路水抜き穴からの浸水を防止するため、フラップゲートを設置する。

東久地橋桁下からの浸水を防止するため、大型土のう等で閉塞する。

堤防からの越水による被害を軽減するため、アクリル板等を設置する。

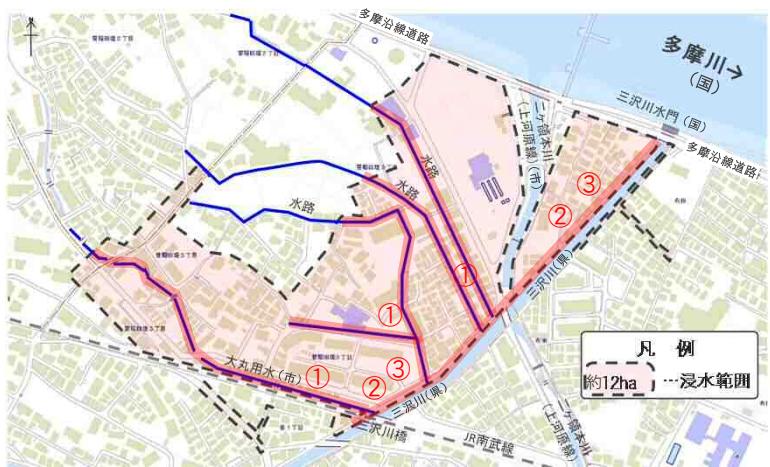
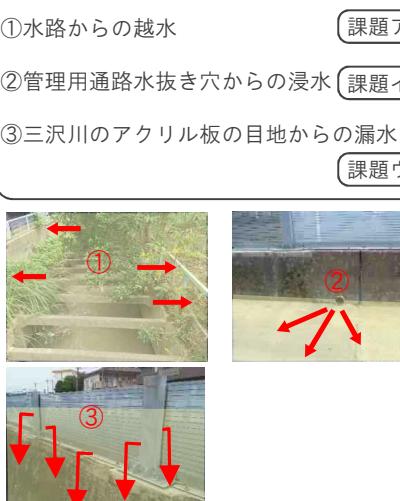
多摩川上流域で観測した既往最高の雨量は、計画高水位を超過したまま多摩川下流域を流下するとともに、大丸用水の上流域に位置する多摩雨量観測所（稲城市大丸）でも既往最高の雨量を観測した。一方、三沢川流域の雨量は流下能力を下回る降雨強度であったが、多摩川において計画高水位を越える状況の中、三沢川においても水位が上昇し、三沢川に接続する水路の水が流入しづらくなつたため越水が発生した。また、三沢川護岸に設置されているアクリル板の目地からの漏水や、管理用通路の水抜き穴からの浸水も発生した。主な浸水の経路については、台風後から実施している現地調査やヒヤリング調査等により、現在のところ以下に示す3経路からの出水を確認した。

課題ア 課題ク  
水路（水門）からの浸水を防止するため、施設の補修等を行い、適切な管理と運用を行う。

課題イ  
管理用通路水抜穴からの浸水を防止するため、フラップゲートを設置する。

課題ウ  
三沢川からの浸水を防ぐため、アクリル板の目地の補修を行う。
