令和元年台風第19号におけるとどろきアリーナの対応に関する検証について

1 検証の概要

5 対応の検証及び検証を踏まえた対策（1 / 2）

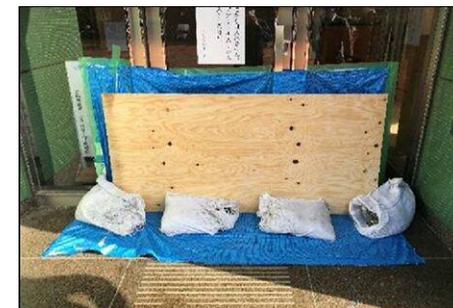
想定する水害に、現状の備えで館内への浸水を防ぐことは困難なため、浸水想定や作業時間、備品の保管場所等を考慮し、現状における最善策として、今回の台風で浸水のあった入口ドア等に「土のうと簡易式の止水板（ブルーシート、コンパネ）」を設置する。

なお、浸水対策の補強として館外への排水（施設の備品を用いて排水経路をつくり、水を施設外へ出す）を行うとともに、地下の機械設備へ浸水があったときに備え、地下階段前等への吸水マット設置や機械設備上部への養生シート設置を行う。

○必要な備品（土のう145個、コンパネ41枚、ブルーシート112.5m、吸水マット50個）を増強する。

○作業時間は計約6時間25分と試算（※）。今回の台風では、避難勧告が発令される前日に休館を判断しており、台風上陸当日にかけて浸水対策を行う時間は見込める。
