令和元年台風第19号における市民ミュージアムの対応に関する検証及び  
今後のあり方の検討について

# 1 台風への対応に係る検証

## (2) 被害の概要

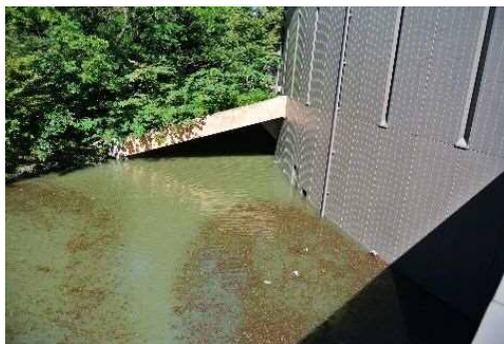
地下駐車場の浸水(10/13)

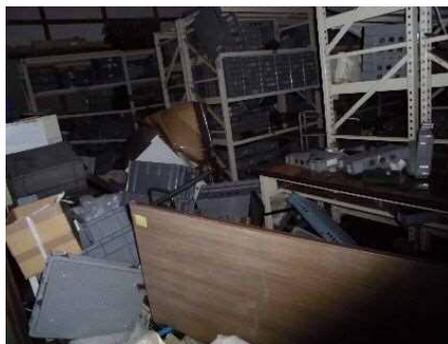
地階にある9つの収蔵庫は全て浸水し、多くの収蔵品に被害が生じた。

収蔵庫2の様子(10/18)

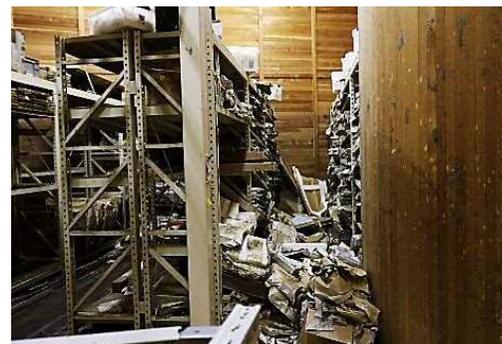
収蔵庫4の様子(11/16)

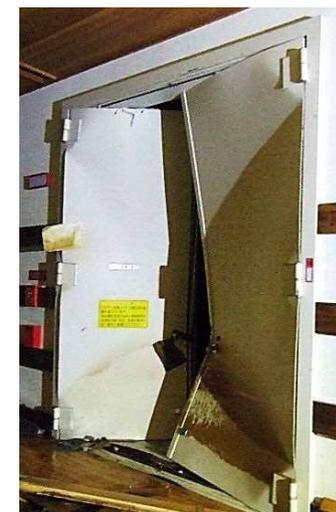
収蔵庫3の扉(10/18)
